Bodenuntersuchungen nach der Bundesbodenschutzverordnung (BBodSchV) des ehemaligen Rieselfeldes Karolinenhöhe

Datum	Name	Änderung
Projekt:		
Rieselfelder Karolinenhöhe in Berlin Spandau, OT Gatow		
Auftraggeber:

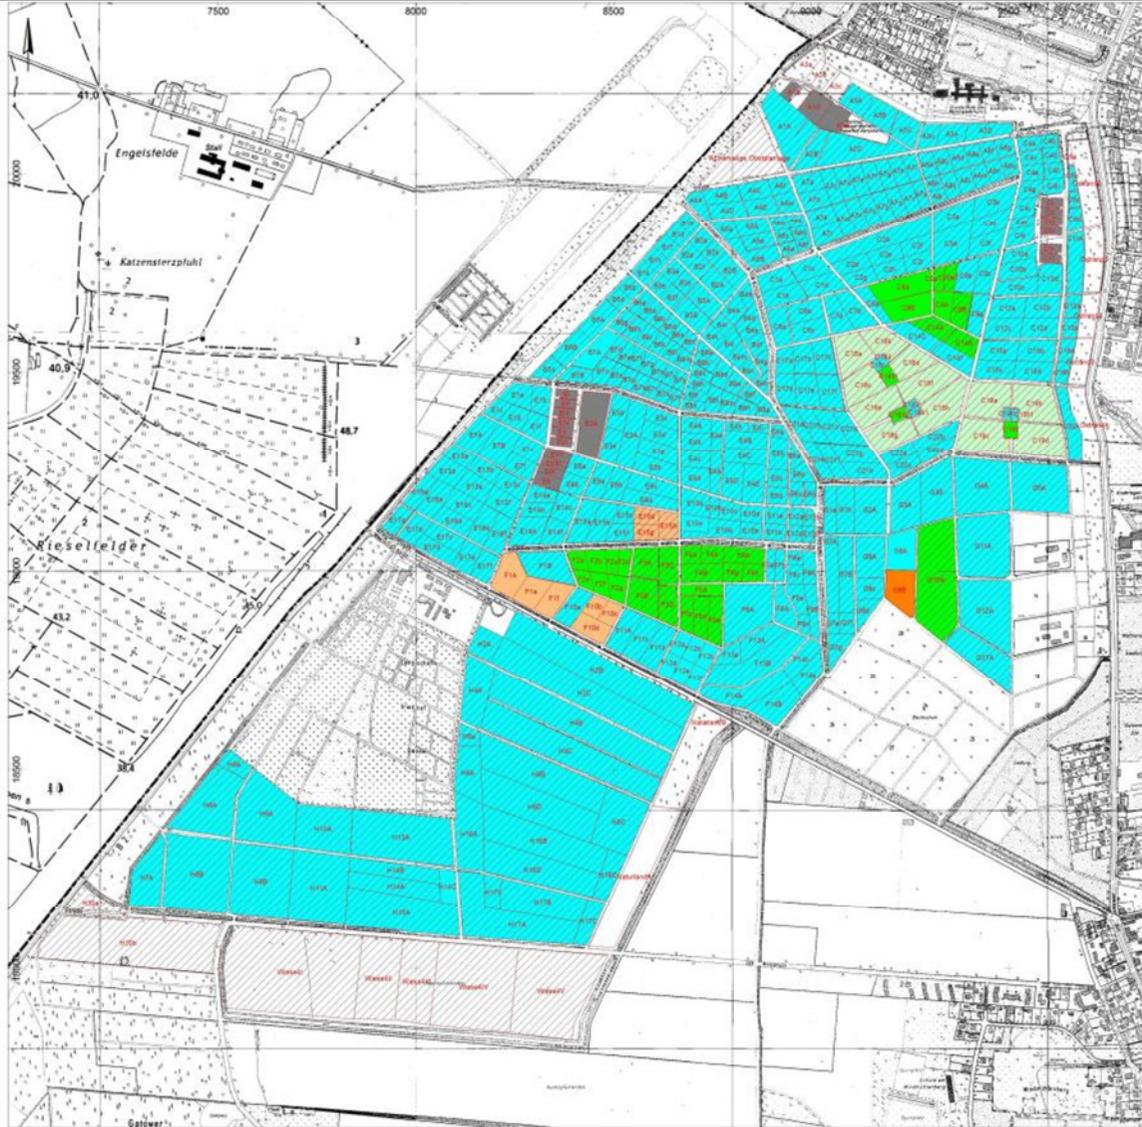
Ausweisung Flächentypen

- Legende**
- - - Landesgrenze Berlin/Brandenburg
 - Riesel tafeln**
 - Riesel tafeln (ca. 246 ha)
 - Landwirtschaftlich genutzt (ca. 222 ha)
 - Betriebshof, Beckengruppen
 - Verrieselung**
 - normale Verrieselung (ca. 180 ha)
 - Kanalsand (ca. 3 ha)
 - Schlamm trockenplatz (ca. 12,5 ha)
 - Verrottung (ca. 0,7 ha)
 - Wildberieselung im Regenfall (ca. 9,8 ha)

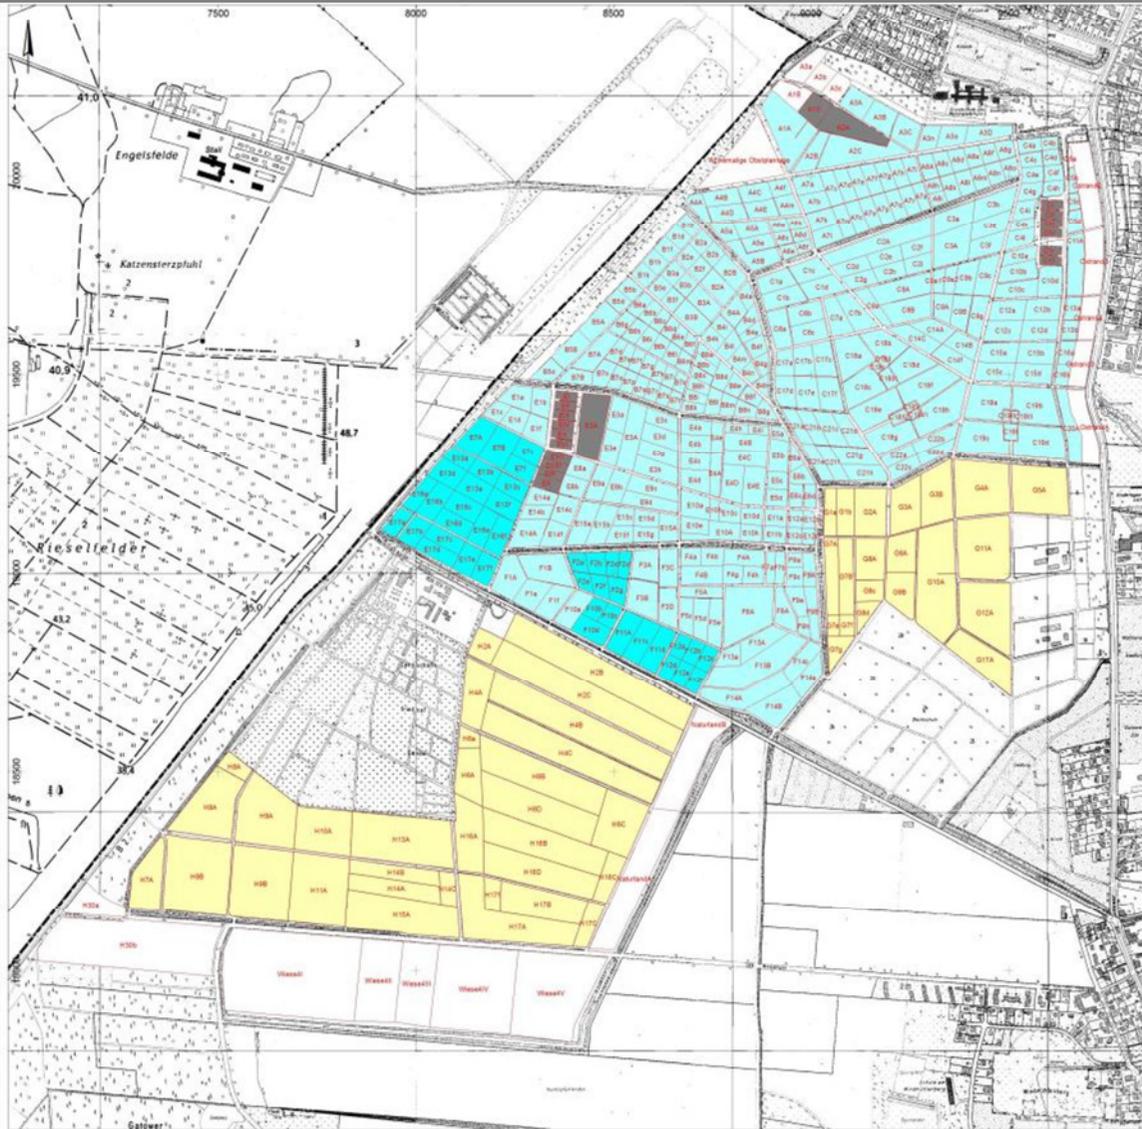
Wasseraufleitungen

- Legende**
- - - Landesgrenze Berlin/Brandenburg
 - Riesel tafeln**
 - Riesel tafeln (ca. 246 ha)
 - Wasseraufleitung**
 - Betriebshof, Beckengruppen
 - keine Wasseraufleitung
 - Wasseraufleitung bis 1967 (ca. 78 ha)
 - Wasseraufleitung bis Ende September 2006 (ca. 114 ha)
 - Wasseraufleitung bis Ende September 2010 (ca. 14,5 ha)

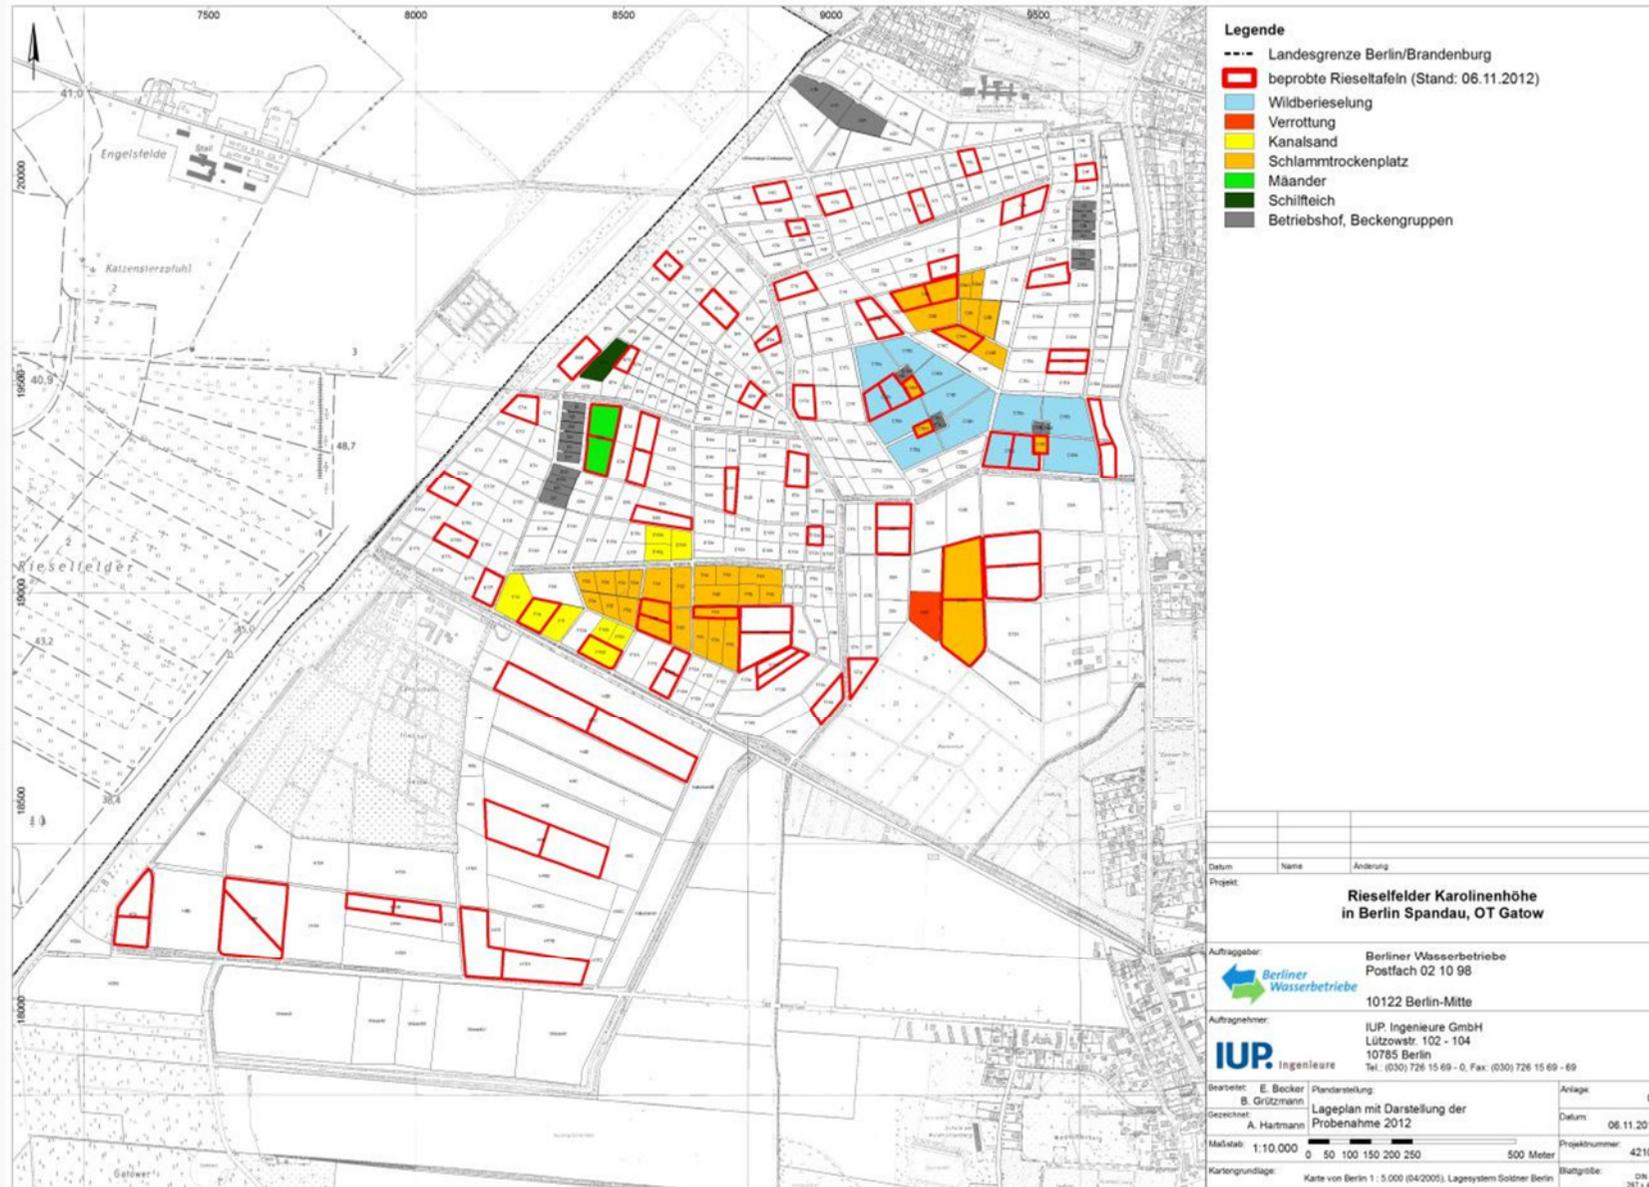
Flächenauswahl orientierende Untersuchung

- Die maßgeblichen Beurteilungswerte für den Pfad Boden-Mensch (Nutzung als Park- und Freizeitanlage) werden auf allen untersuchten Flächen für alle Parameter unterschritten.
 - Kein weiterer Handlungsbedarf
- Die maßgeblichen Beurteilungswerte für den Pfad Boden-Nutzpflanze-Mensch für die Nutzung Grünland werden auf allen untersuchten Flächen für alle Parameter mit Ausnahme des Schadstoffes Quecksilber unterschritten.
 - Handlungsbedarf bzgl. Flächeneingrenzung
- Die maßgeblichen Beurteilungswerte für den Pfad Boden-Nutzpflanze-Mensch für die Nutzung Ackerbau werden in Teilen der untersuchten Flächen für einige Parameter überschritten.
 - Handlungsbedarf bzgl. Flächeneingrenzung
 - Handlungsbedarf bzgl. Nutzungseinschränkung (darf nicht in die menschliche Nahrungskette gelangen) – Gutachter und Behörden müssen bewerten

- Durchführung der Detailerkundung
- Bewertung der Ergebnisse der Detailerkundung durch den Gutachter sowie Handlungsempfehlungen
- Abschluss der Arbeiten am Nachnutzungsgutachten Mitte 2013
- Vorlage des Gutachtens bei der Ordnungsbehörde
 - bewertet Ergebnisse und Empfehlungen
 - legt Maßnahmen fest
